**ENSAYOS DE PERMEABILIDAD IN SITU CON PERMEÁMETRO LCS Y
ENSAYOS DE COEFICIENTE DE RESISTENCIA AL DESLIZAMIENTO CON
PÉNDULO TRRL EN LA AG-41 ANTES Y DESPUÉS DE LA LIMPIEZA CON
AGUA APRESIÓN DEL FIRME CON EQUIPOS DEL GRUPO TRITÓN**

Código de Obra: 1/42/01456

Código de Informe: 16IN057

Fecha: 11/05/2016

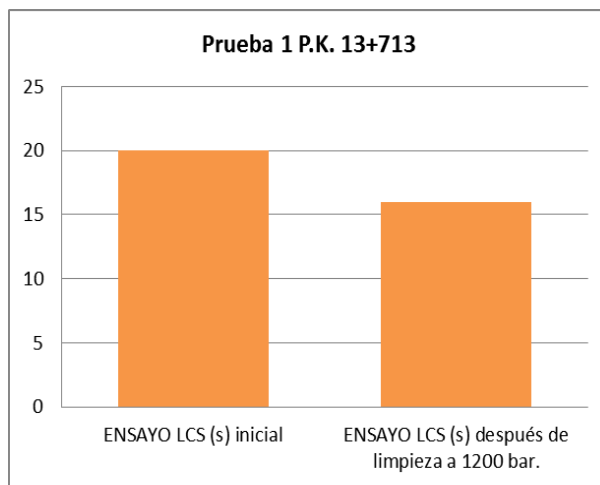
Gráfico 1. Tiempos obtenidos con permeámetro LCS

Las pruebas realizadas en el tronco a la altura del P.K 13+713 CD (pruebas 1 y 3), se observa que el firme antes de su limpieza mantiene su capacidad drenante con tiempos obtenidos de permeabilidad entorno a los 25 s. Sin embargo después de realizarse la limpieza con agua a presión mediante el equipo del GRUPO TRITÓN se observa una disminución de varios segundos, lo que supone una mejora apreciable de la permeabilidad de la capa de rodadura.

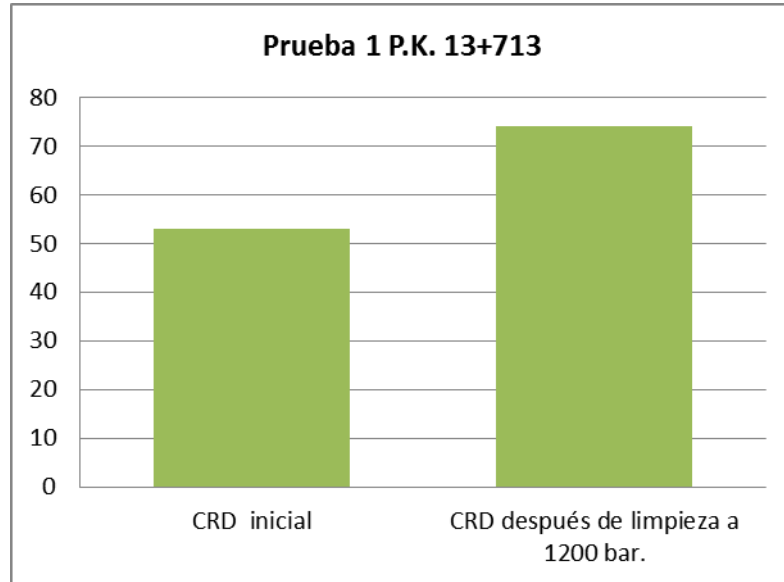
Gráfico 3. Valores de CRD obtenidos con péndulo TRRL

Las mediciones del coeficiente de resistencia al deslizamiento realizados con péndulo TRRL, realizadas en el tronco de la AG-41 en el P.K. 13+713, muestran un gran aumento después de efectuar la limpieza a presión, tal y como se observa en el siguiente gráfico.

- ✓ Los valores de coeficiente de resistencia al deslizamiento CRD, obtenidos con péndulo TRRL en el tronco de la AG-41 muestran un incremento de hasta 20 puntos después de la limpieza con agua a presión.

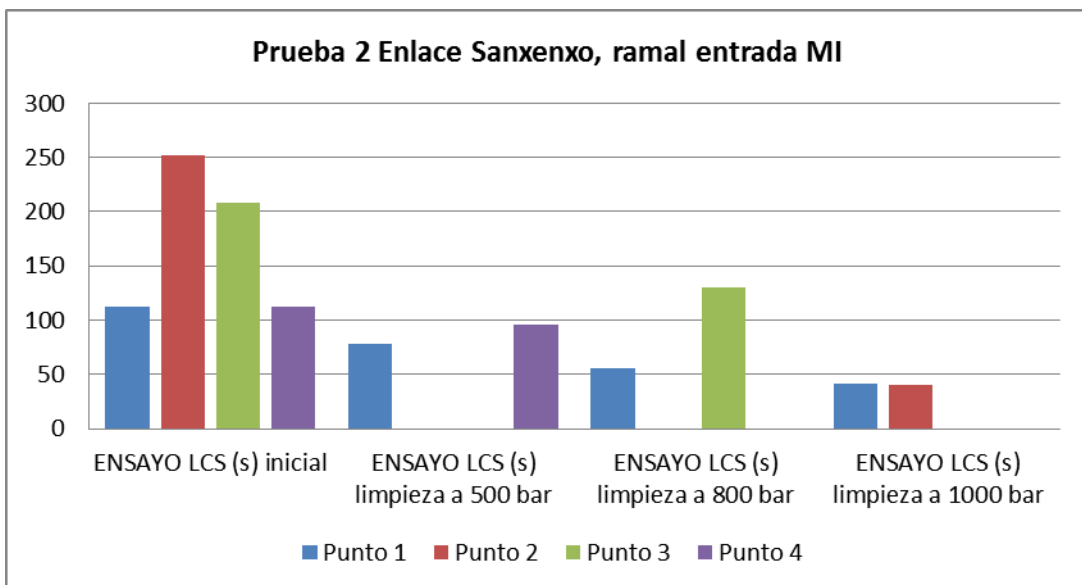
En la zona del ramal de entrada del Enlace de Sansenxo (prueba 2), es una zona que presenta una gran suciedad debido a una menor intensidad de tráfico. En esta zona las mediciones de permeabilidad insitu iniciales arrojan valores con tiempos excesivos que nos indican la colmatación de los huecos de la capa de rodadura y por tanto una drenabilidad insuficiente.

Sin embargo, en las mediciones realizadas en esta zona después de realizar la limpieza con agua a presión muestran una reducción de tiempo muy considerable y por tanto una mejora sustancial de la permeabilidad del firme.

- ✓ En el ramal de entrada del margen izquierdo del enlace de Sansenxo se obtienen tiempos de evacuación excesivos con el permeámetro LCS, lo que evidencia la colmatación de los huecos de la capa de rodadura y por tanto una drenabilidad deficiente. Después de la limpieza con agua a presión se reducen esos tiempos de forma considerable, comprobándose que la limpieza más efectiva en estas zonas es a 1200 bar de presión.
