MEJORA DE LA SEGURIDAD VIAL POR LA RETEXTURIZACIÓN DE PAVIMENTOS MEDIANTE TÉCNICAS DE HIDRODESABASTE

Fco. Javier López Delgado
Presidente de la Asociación de Auditores de Seguridad Vial (ASEVI)
Experto Senior de Seguridad Vial de la Oficina de las Naciones Unidas de Servicios para Proyectos (UNOPS)

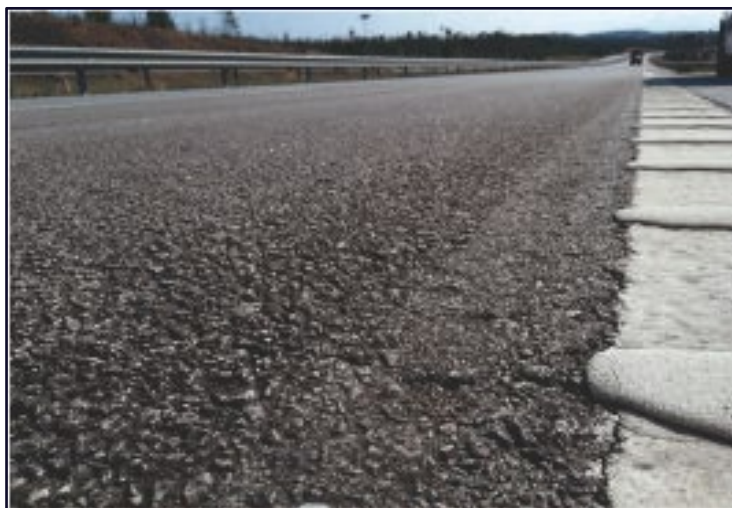
Detalle de firme en su capa de rodadura

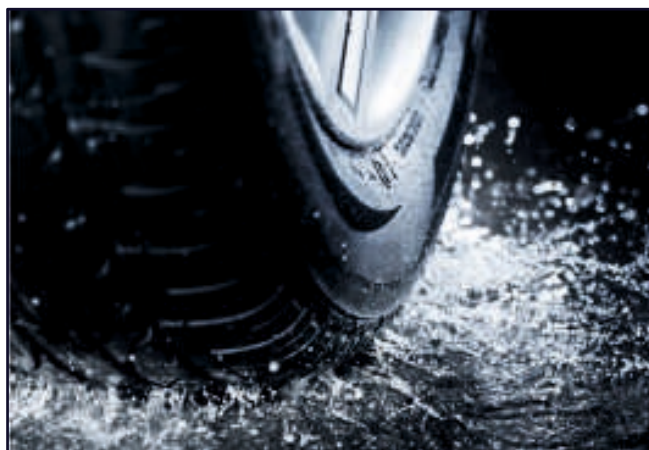
Aquaplaning

Además con el envejecimiento del firme, la superficie se contamina y pierde su capacidad de drenaje superficial, lo que incrementa el riesgo de aquaplaning.

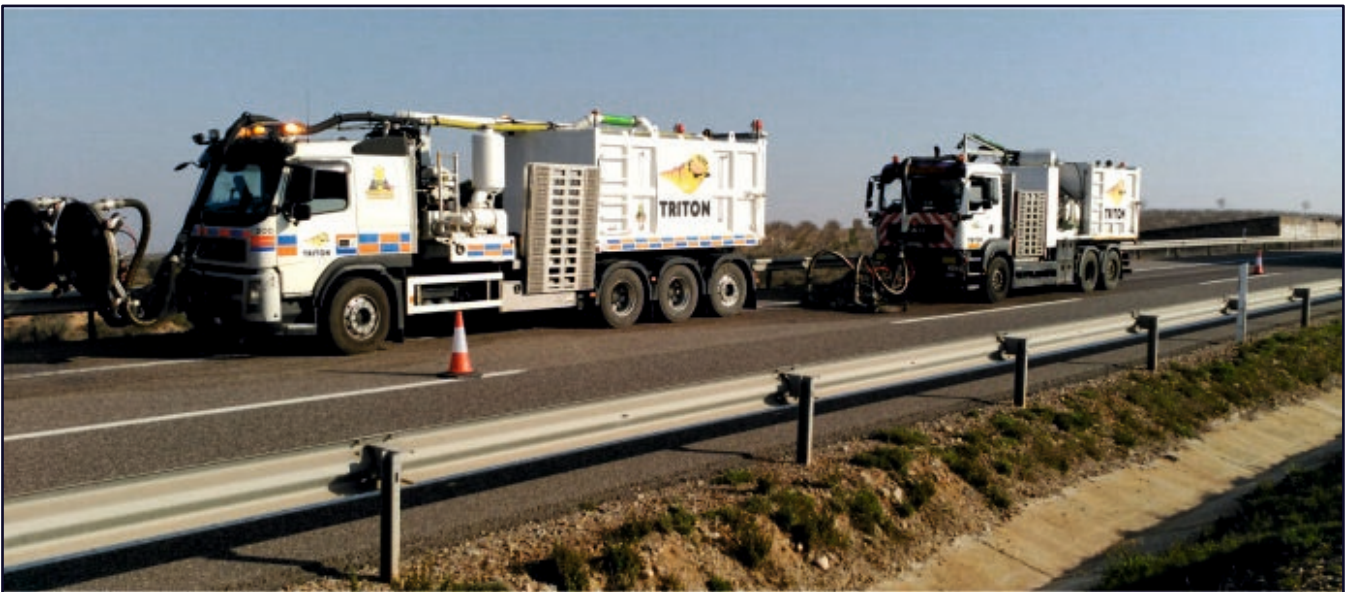
Maquinas de hidrodesebaste de firme con sistema “Stripe Hog”

Para el estudio de la mejora del CRT por HIDRODESBASTE, se ha elegido una maquinaria con sistema “Stripe Hog” cuyas características técnicas son las siguientes:

- PRESIÓN OPERATIVA: Hasta 2.750 bar.
- TASA DE FLUJO: 44,6 lpm.
- CAPACIDAD DE AGUA LIMPIA: 11.924 l.
- CAPACIDAD TANQUE DESPERDICIO: 6.435 l.
- SIN QUÍMICOS: Usa exclusivamente agua con lo que es una ventaja adicional desde el punto de vista medio-ambiental.
- ANCHO DE TRABAJO: 1,75 m, permite terminar un carril de 3,50 m. en dos pasadas sin solapado.
- RENDIMIENTO MÍNIMO: 750 m²/h.
- RECOGIDA CONTINUA, recogiendo en el propio vehículo el residuo de limpieza.
- CLIMATOLOGÍA: Puede trabajar en cualquier condición climatológica por lo que reduce los plazos de ejecución y la afcción al tráfico.

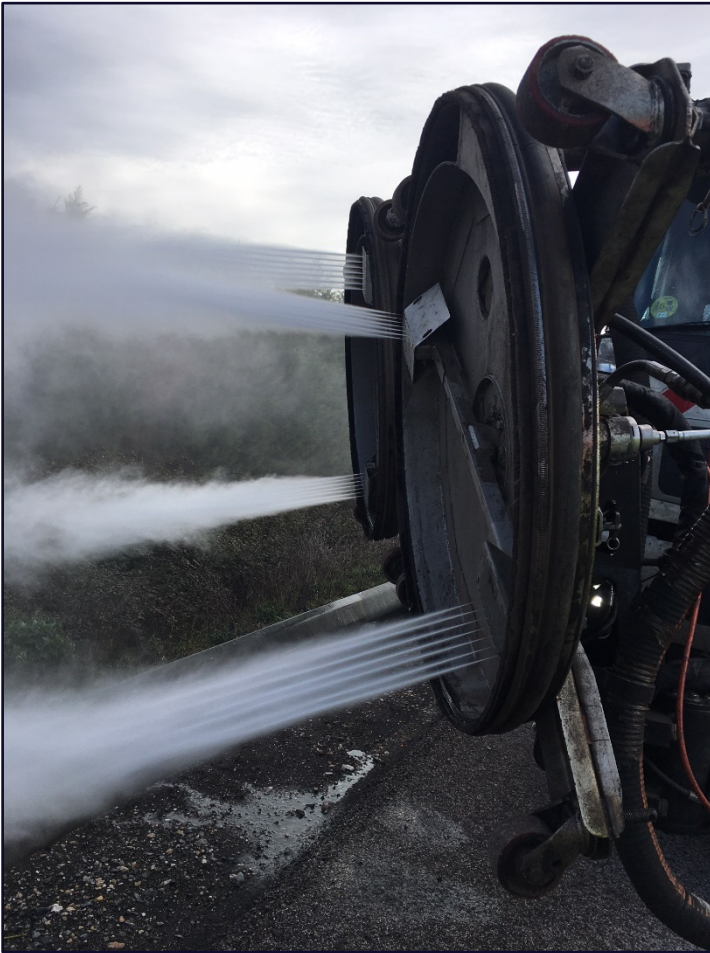
Detalles de flujo de agua a muy alta presión (imagen superior izda.) y toma de datos de CRT con péndulo TRRL (imagen superior dcha.)

Se revisaron varias actuaciones del Sistema “Stripe Hog” de Hidrodesbastado, con los siguientes resultados (lectura del CRT con péndulo TRRL in situ tras la operación):

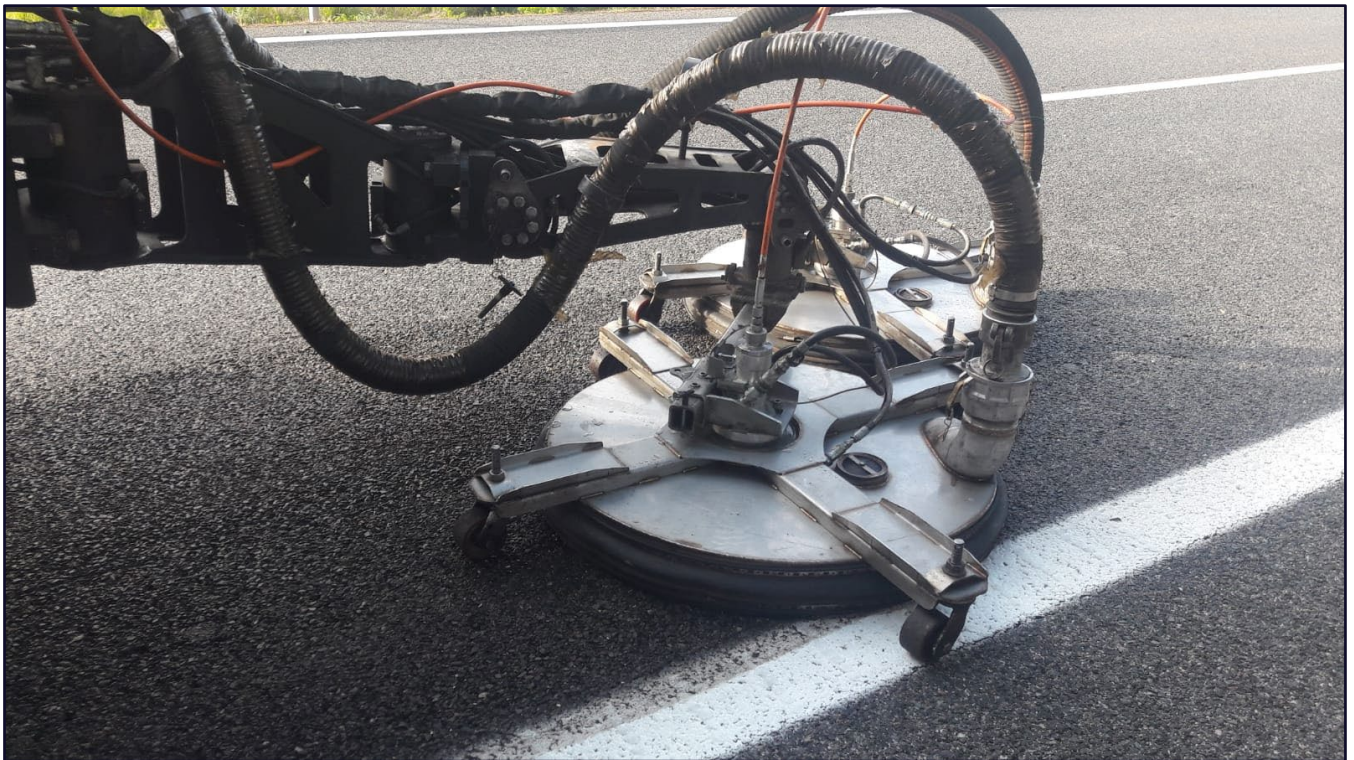
Maquinaria de hidrodesebaste en plena operación

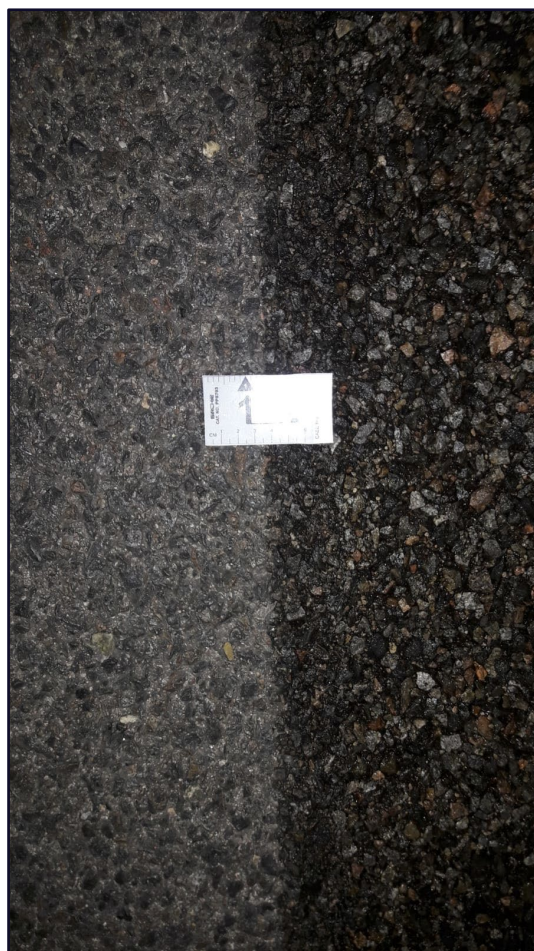
Detalle del firme antes/después

1. Autopista A-3, P.K. 29 sentido creciente.
 - CRT antes: 42-47
 - CRT después: 84-87
 - **Media de aumento del CRT: 39,5**
2. Autopista A-2, P.K. 42 (toma de datos en 3 puntos diferentes)
 - CRT antes: 42-55
 - CRT después: 77-86
 - **Media de aumento del CRT: 31**
3. Carretera A-7059, entre P.K. 1 y P.K. 2 (toma de datos en 2 puntos diferentes)
 - CRT antes: 43 y 45
 - CRT después: 75 y 81
 - **Media de aumento del CRT: 34**

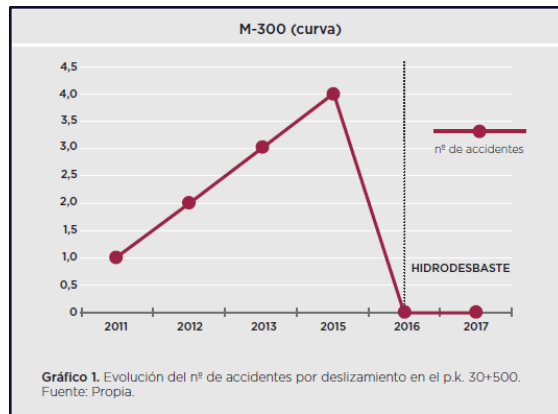
Gráfico 1

1. M-300, en el P.K. 30+500 . Problema de salida de calzada en curva. Resultados:

Podemos asegurar además con estos tres ejemplos que la reducción de siniestralidad en estos tres puntos conflictivos son de completo éxito.

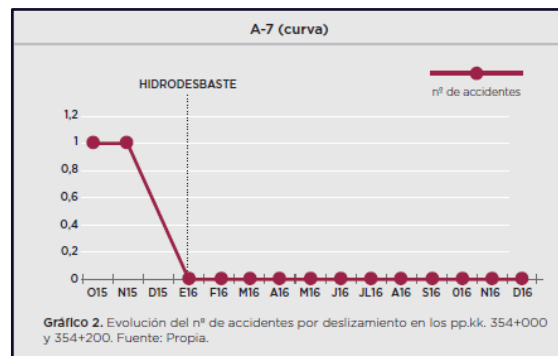
Gráfico 2

2. Autovía A-7 (Valencia), entre los pp.kk. 354+000 y 354+200 . Problema de deslizamiento en curva. Resultados:
